2011年4月11日福島県直下型地震による土砂災害調査(速報)  
独立行政法人 防災科学技術研究所

### 1. 福島県いわき市 田人中学校北部の林道 (14日 14:00)

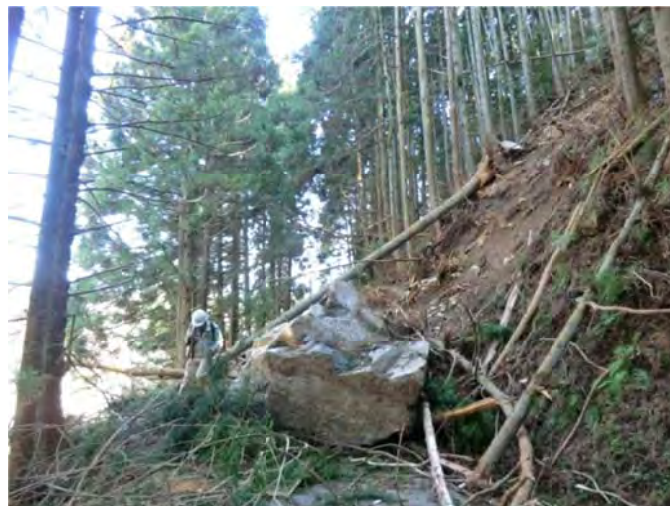
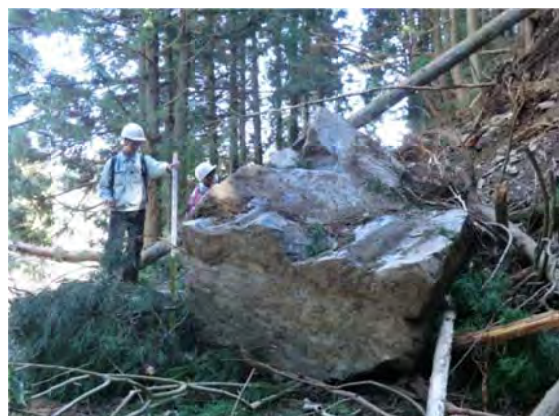
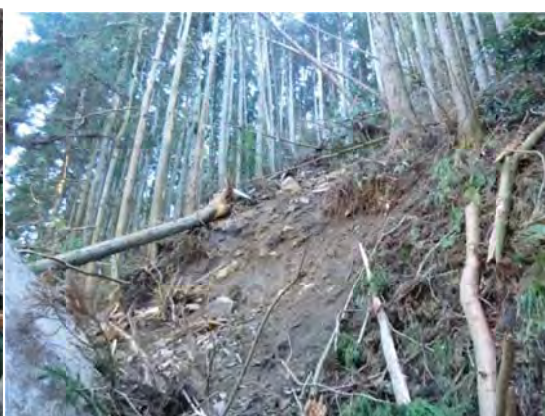
田人中学校北部の林道沿いの箇所において落石による通行止めを確認。地質は緑色片岩。最大転石は3×2×2m程度のブロック状であった。

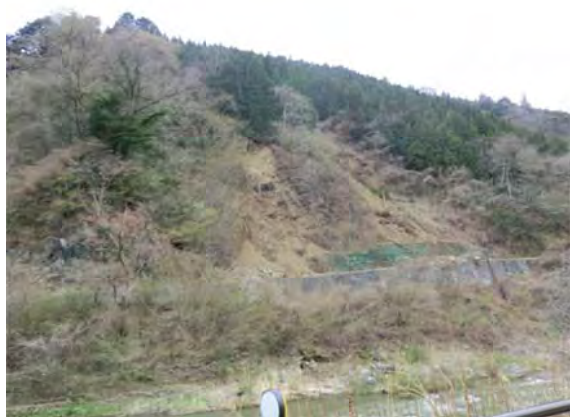
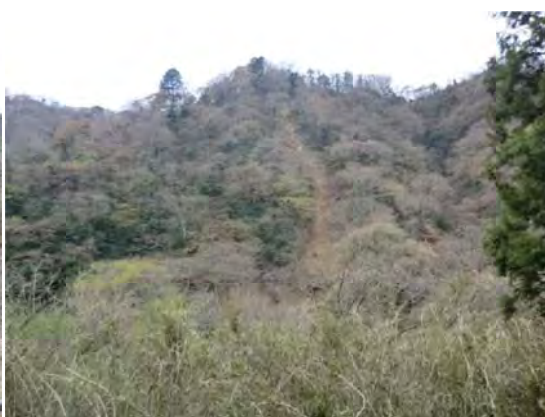
県道14号線の川を挟んだ対岸部(北向き斜面)において、複数の表層崩壊が確認された。人的被害は確認されていない。

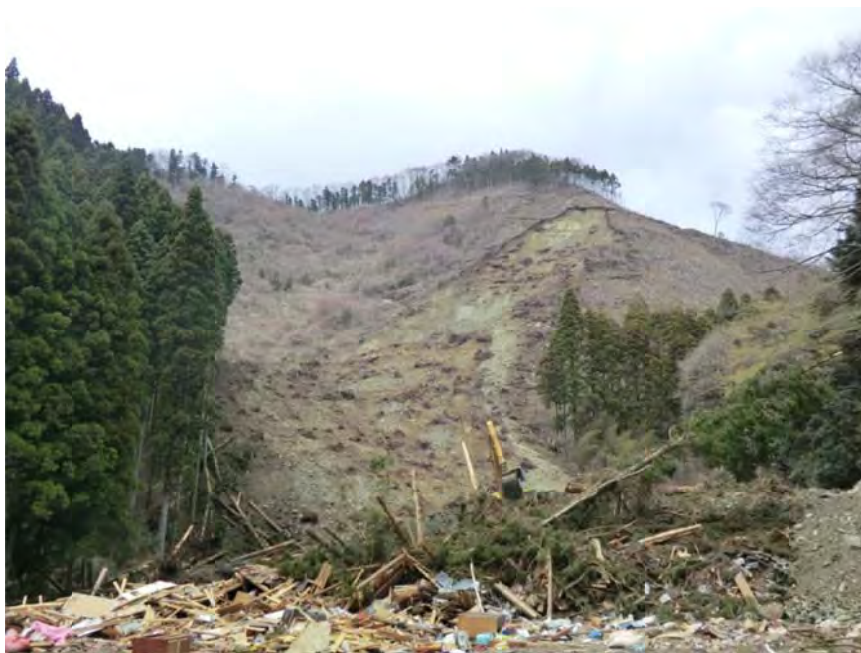
住宅が巻き込まれた土砂災害。遠方からの観察では、崩壊深は10m以浅(5m程度)のように見える。崩壊中部には緑色片岩の平らな面が形成されており、崩壊頭部では強く風化した岩石が見える。1度崩れて堆積した崩壊堆積物が、再度崩壊した形状も観察される。滑落崖近辺に見えるクラックのような線状構造は、林業で用いられている切り出し道だと思われる。

貝屋地区における土砂災害全景。表層崩壊のように見えるが、堆積物の量から、10m以浅(5m程度)の崩壊深を持つと思われる。

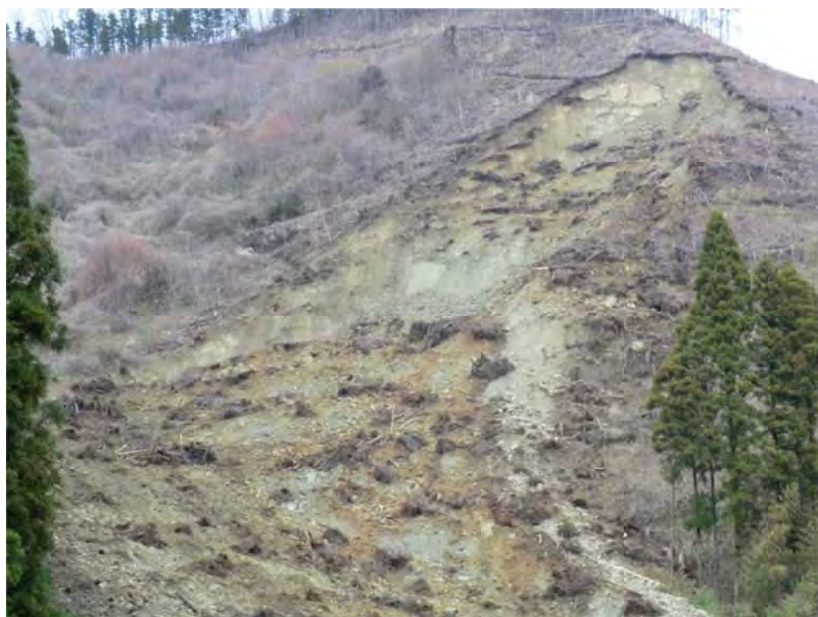
滑落崖付近の拡大写真。崩壊及び堆積物の再崩壊の形状を確認することができる。

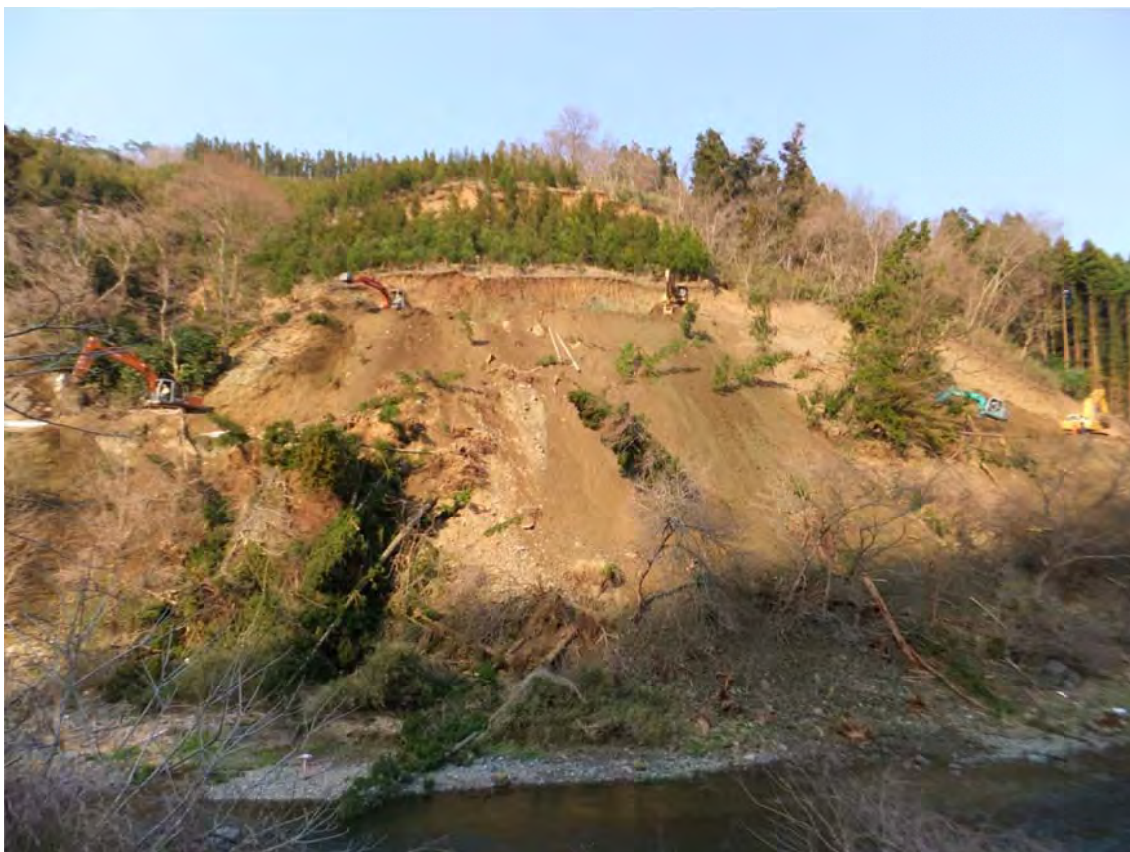
18日 15:00 捜索活動終了により現地への立ち入りが可能になる。西側に硬い岩石ブロックの崩壊、東側に強く風化した地域の地すべりが見られた。地質は共に緑色片岩が主体。崩壊、地すべりの境界には小さな谷があり、水が流れていた。18日の調査では、川の水量が多く対岸に渡ることができなかつたが、14日に対岸から撮影された遠景写真(撮影：井上公[防災科研])を見ると、正面に見える露頭の奥に明瞭な滑落崖が確認できる。(正面の露頭上部は重機による掘削痕があるため自然の滑落崖があったは不明。) 通行止めを行っている警備員の方の話では、18日においても2,3度小規模な崩壊・落石を繰り返し発生しているとのことで、余震・雨などによる再滑動の危険性が高い地域である。

4月14日に対岸から撮影された遠景写真(撮影：井上公[防災科研])。写真中央の地すべりにおいて、重機の入っている露頭・植生の奥に明瞭な滑落崖が確認できる。また写真左側(地すべりの西側)において、比較的風化していない地域におけるブロック状崩壊の発生も確認されている。

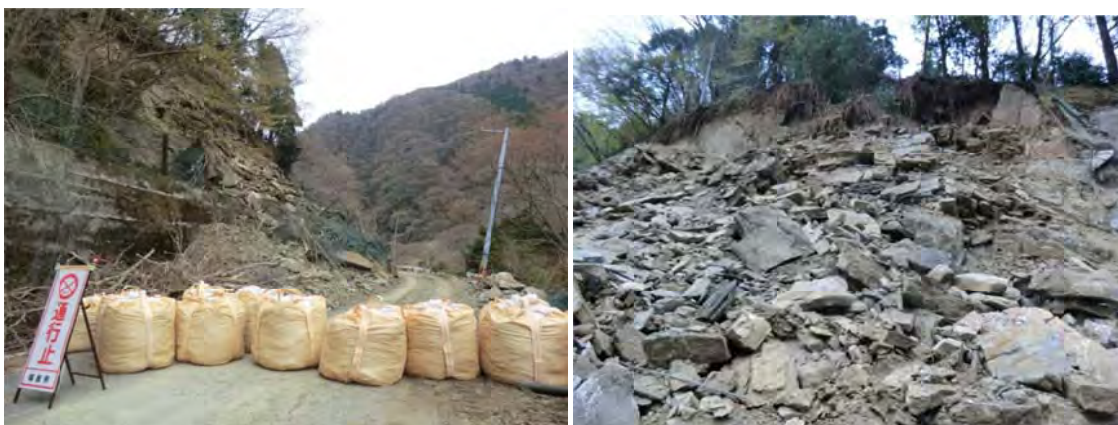
西側のブロック状の崩壊。尾根部地域にて発生している。東側の地すべりとの境界における谷部において土砂災害は発生しておらず、流水が確認された。

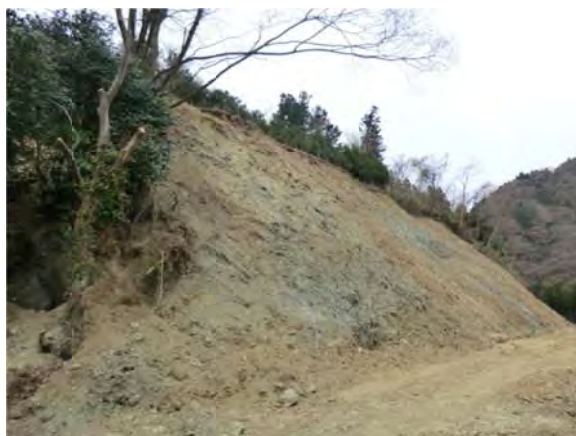
東側の地すべり露頭。重機により整形した後の露頭のため、露頭上部付近に元の滑落崖があったかは不明。正面に見える露頭の奥には、露頭下部からは植生に隠されて見えないが、明瞭な滑落崖が存在している。

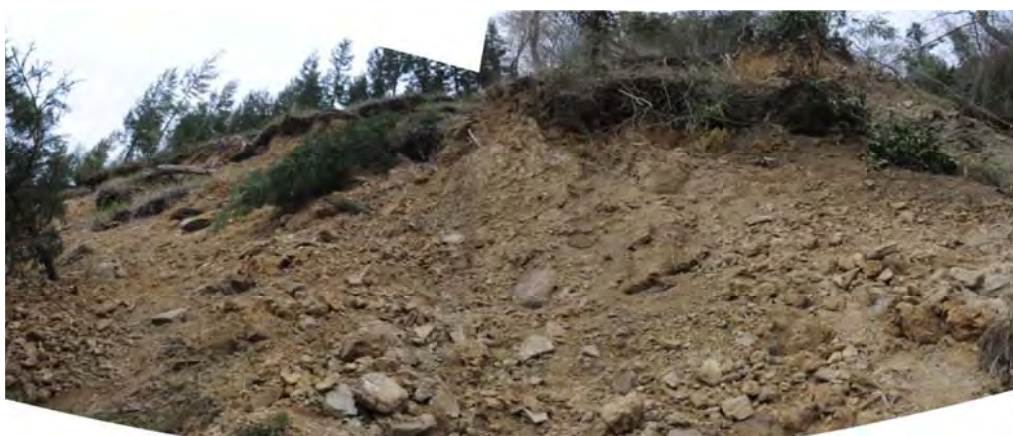
東側の地すべりの滑落崖周辺の写真。この滑落崖下部の地すべり移動体は、既にこの滑落崖の幅の距離は滑落していることから、今後の余震・雨により再滑動する危険性が高い。

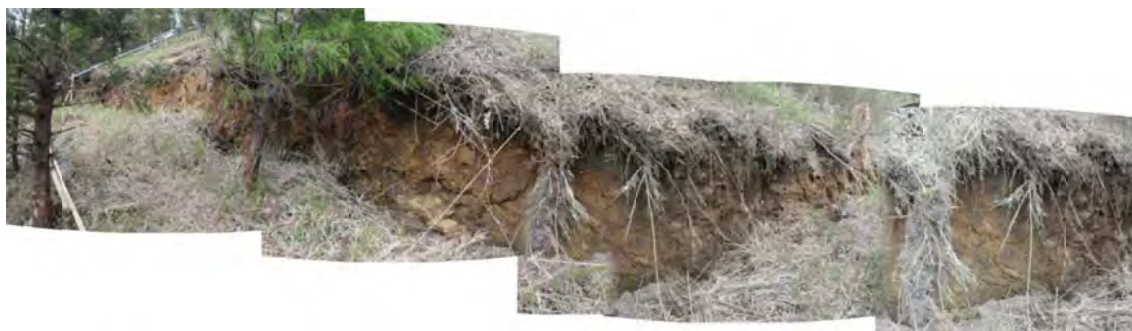
滑落崖上部の写真。一番大きな滑落崖の他にも、小規模な滑落崖は多く観察される。左奥に伸縮計が設置されているのが見える。

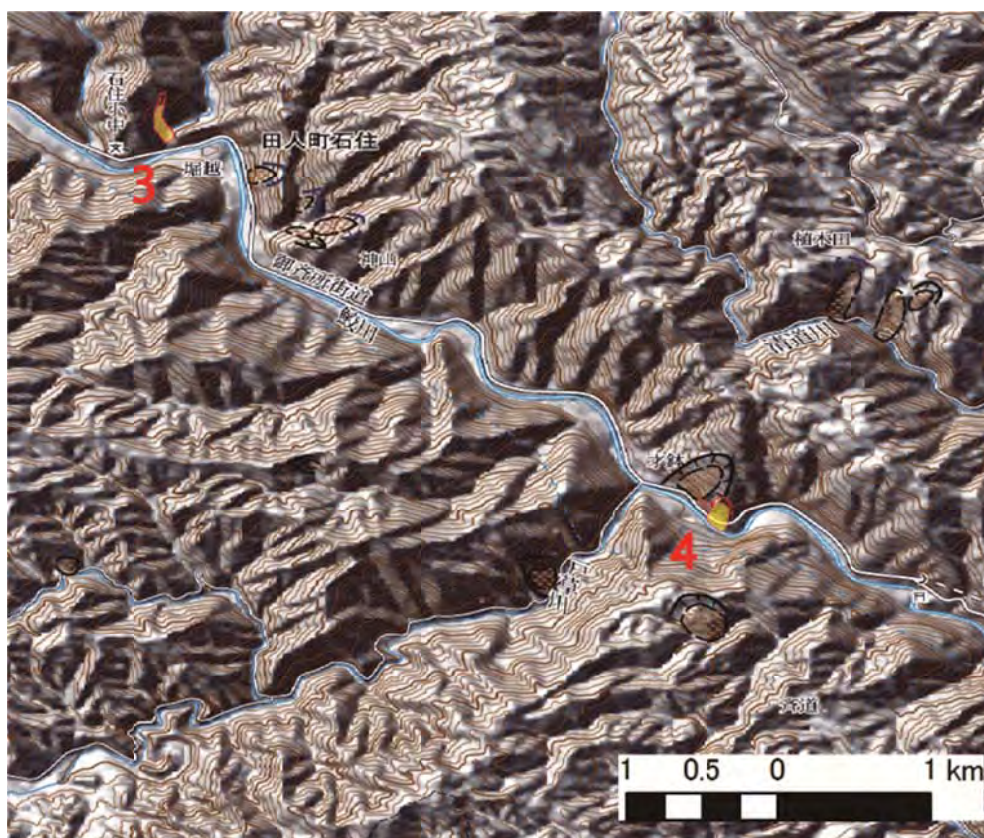
本地すべり(4)及び、石住貝屋の崩壊(3)の位置を、地すべり地形分布図に記載。4の地すべりは、地すべり地形判読されていた地すべり滑落崖の末端部に位置していることがわかる。

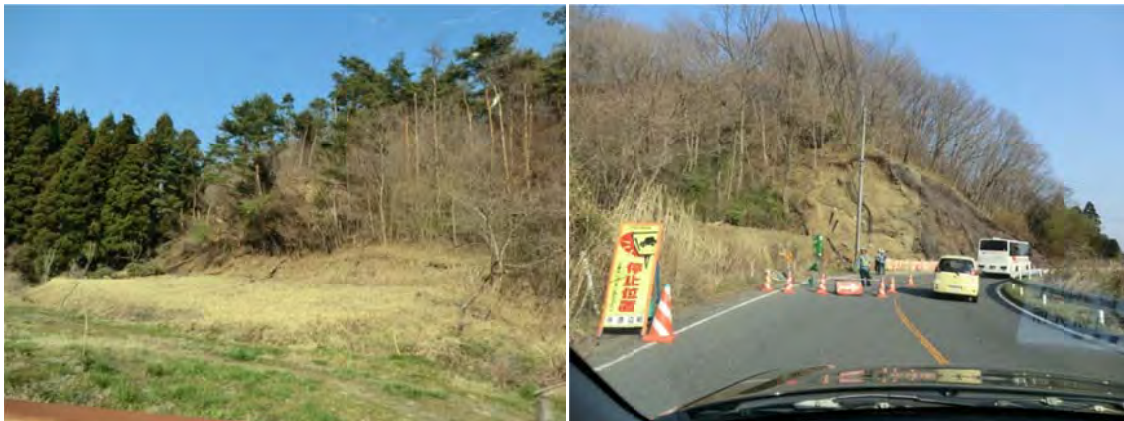
御齊所街道沿い(県道14号)に、多数の表層崩壊地が現れていた。今回の2011年4月11日に発生した地震において、この街道沿いに多くの土砂災害が発生していると感じられる。

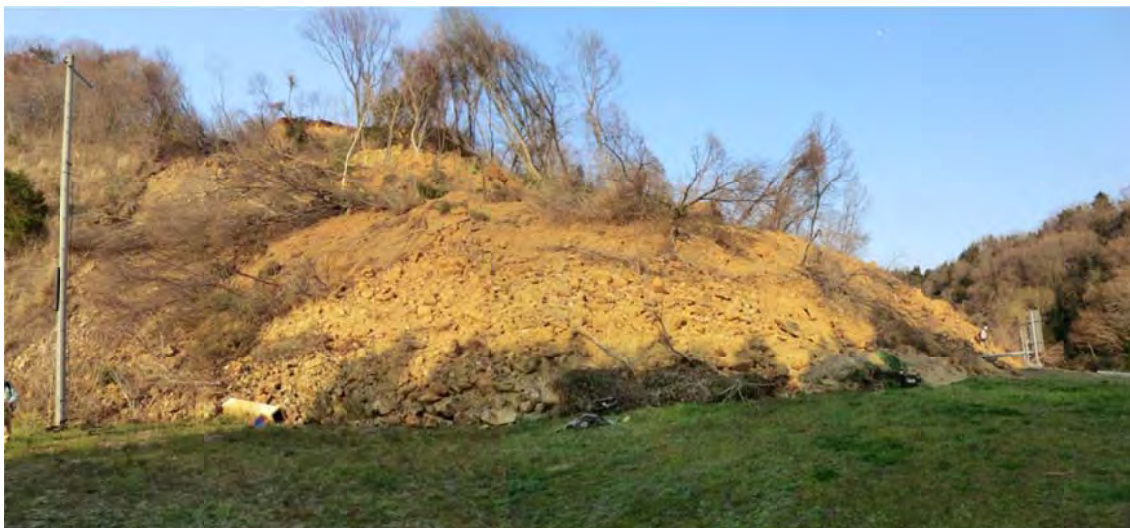
地すべり発生地域。移動体内部には、いくつかのナイフリッジの形成が確認された。地質は砂岩主体。滑落崖は尾根に平行に長い。一部しか踏査できなかつたことから、冒頭のインデックスマップに記載した地すべり範囲は推定であり、空中写真等を取得後に精密な範囲を特定する。

地すべり移動体末端部からの撮影(2枚の写真の重ね合わせ)。いくつかのナイフリッジが形成されているため、地すべり移動体下部からでは滑落崖を確認することができない。

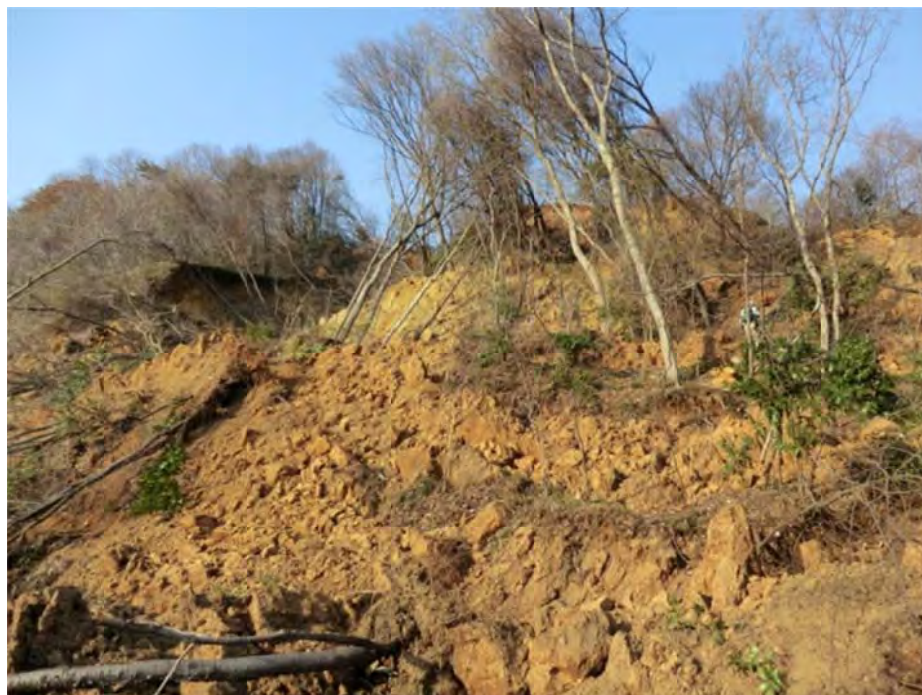
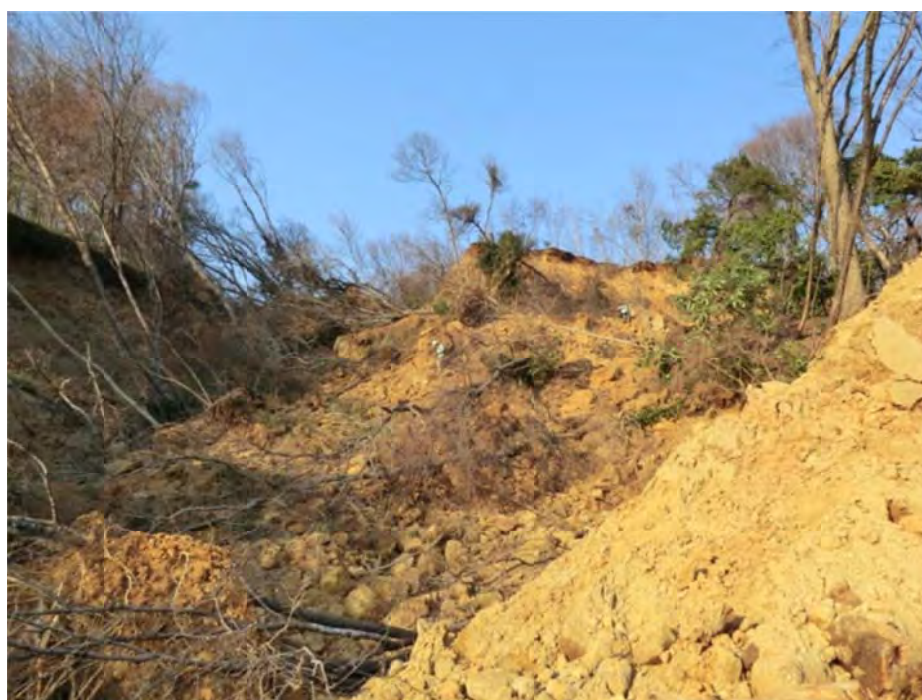
地すべり移動体の内部。上図は地すべり移動体の末端部に近い位置で撮影したものであり、下図は上図正面に見える小丘を越えてから撮影した写真。上図、下図ともに左方奥に見えるのは側方崖だが、正面に滑落崖のように見えるのは上図、下図ともにナイフリッジであり滑落崖では無い。今回の調査では、この下図正面に見られるナイフリッジの上部までしか行けなかった。(時間があれば滑落崖まで到達は可能と思われる。)

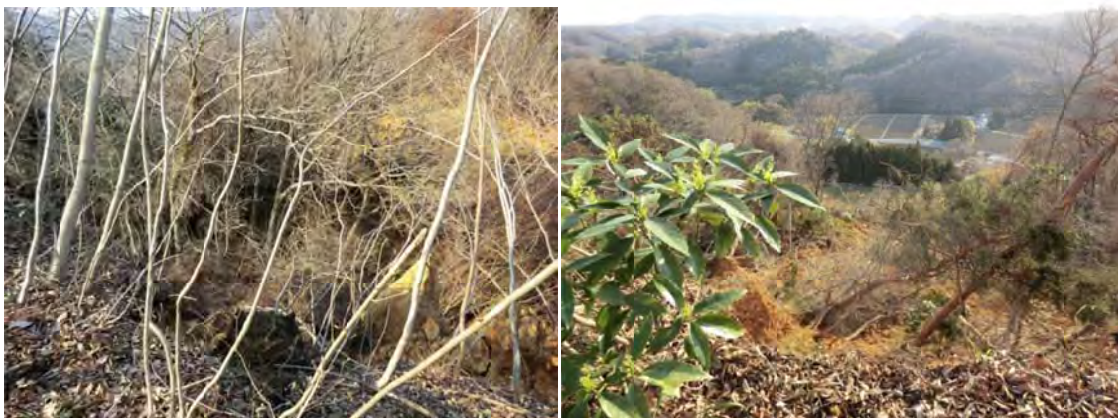
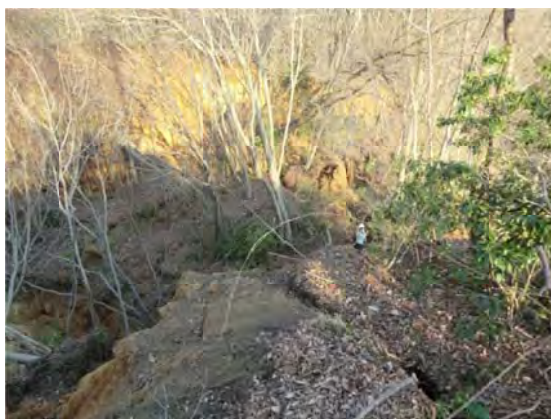
ナイフリッジの上部から撮影した写真。上左図は本地すべりの滑落崖方向に(植生に覆われて見えにくいですが、右上に見えるのが滑落崖と思われる)、上右図は移動体末端方向に向かって撮影したもの。下図は、側方崖とナイフリッジの間に形成された凹地を撮影している。

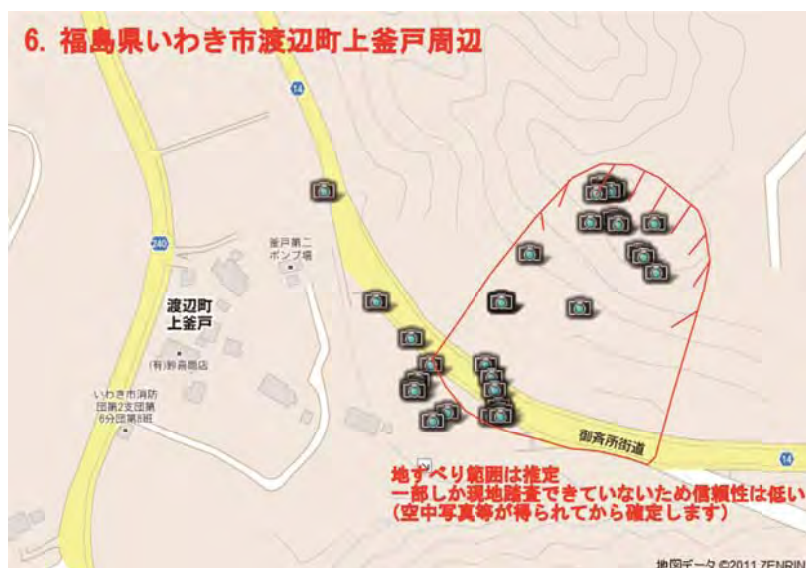
地すべりの推定範囲。今回の調査では一部しか踏査できていないため、信頼性は低い。空中写真等が得られてから、範囲の確定を行う。

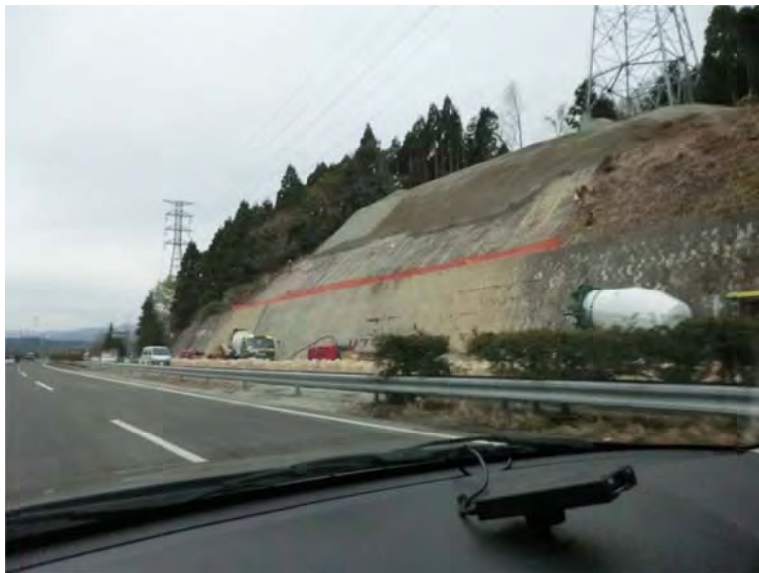
常磐線において発生した切り土の土砂災害現場。18日17:00時点では、土砂災害の補修は完了していた。
